4AP-GEOTEKNIK A/S

Udstykning, Knopsvane Allé – Etape 4, 8464 Galten

Parcel nr.: 67
Boring nr.: B39
 Overside bæredygtige lag (OSBL), kote: +44,9
 Dybde til OSBL, m: 0,30

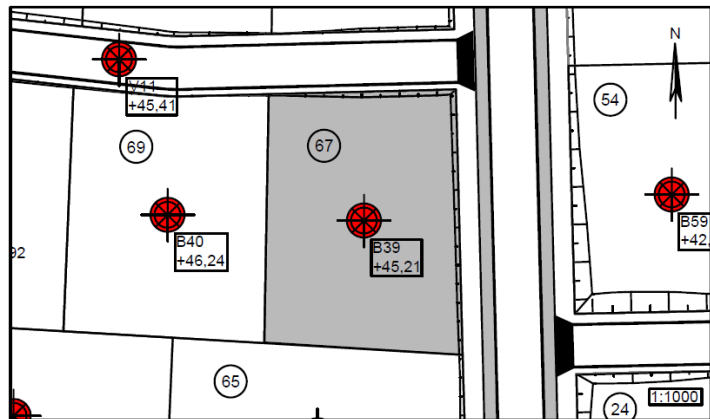
Figur 1 – Situationsplan 1:1000

I den udførte boring er der, under et naturligt mulddække på 0,30m, truffet intakte istidsaflejringer af moræneler til boringens bund 4m under terræn.

Ved en genpejling af vandspejlet er der truffet frit vandspejl i boringen beliggende knap 1,0m under terræn. Der er tale om et sekundært årstids- og nedbørsafhængigt grundvandsmagasin, der har indstillet sig over/i de lavpermeable lag.

Grunden kan bebygges med normalt kælderløst parcelhusbyggeri uden ekstrarfundering. Der kan forventes en direkte fundering i normal frostsikker dybde under terræn på de trufne intakte istidsaflejringer. Terrænforholdene kan betinge, at der lokalt bliver tale om en fundering på sandpude. Omfanget afhænger af gulvkotevalget.

Det anbefales, at fundamenterne forsynes med minimumsarmering.

Gulve udlægges direkte som terrændæk efter udskiftning af muld/overjord jf. niveauet for OSBL. Opfyldning/regulering gennemføres med komprimeret sandfyld.

Såfremt gulvkoten ikke placeres minimum 0,3m over det omkringliggende terræn, skal der etableres omfangsdræn for at sikre den permanente tørholdelse af det kapillarbrydende lag.
