Udstykning, Knopsvane Allé – Etape 3, 8464 Galten

Parcel nr.:	16
Boring nr.:	B15
Overside bæredygtige lag (OSBL), kote:	+43,0
Dybde til OSBL, m:	0,35

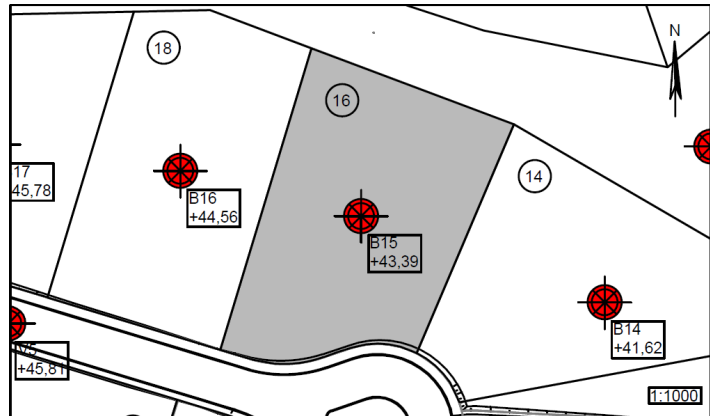
Figur 1 – Situationsplan 1:1000

I den udførte boring er der, under et naturligt mulddække på 0,35m, truffet intakte istidsaflejringer af morænesand og moræneler til boringens bund 4m under terræn. Leret optræder i zoner ret slapt.

Ved borearbejdets afslutning fremstod boringen tør indenfor den aktuelle boreddybde. Sekundære årstids- og nedbørsafhængige grundvandsmagasiner vil kunne indstille sig over/i de lavpermeable lag.

Der er truffet slappe leraflejringer på grunden og i nærområdet. Dette forhold skal tillægges væsentlig betydning i forbindelse med kontrolarbejderne. Mindre jordforbedring kan komme på tale.

Grunden kan bebygges med normalt kælderløst parcelhusbyggeri uden ekstrarfundering. Der kan forventes en direkte fundering i normal frostsikker dybde under terræn på de trufne intakte istidsaflejringer. Terrænforholdene kan betinge, at der lokalt bliver tale om en fundering på sandpude. Omfanget afhænger af gulvkotevalget.

Det anbefales, at fundamenterne forsynes med minimumsarmering.

Gulve udlægges direkte som terrændæk efter udskiftning af muld/overjord jf. niveauet for OSBL. Opfyldning/regulering gennemføres med komprimeret sandfyld.

Såfremt gulvkoten ikke placeres minimum 0,3m over det omkringliggende terræn, skal der etableres omfangsdræn for at sikre den permanente tørholdelse af det kapillarbrydende lag.

Det anbefales, at det kommende funderingsprojekt behandles og gennemføres i geoteknisk kategori 2, jf. EC7. Forudsætningen herfor er, at der gennemføres omhyggelig geoteknisk udgravningskontrol med funderingsarbejderne til entydig fastlæggelse af forholdene.
